UV 光設備小百科—25

客戶問題：在塗料、接著劑（UV 膠）等硬化 / 乾燥的製程（cell 前預壓合、液晶注入後封口、LCM 工程中 TAB、COG、COF 貼合保護、OLED 封裝製程...）中發生氣泡現象。

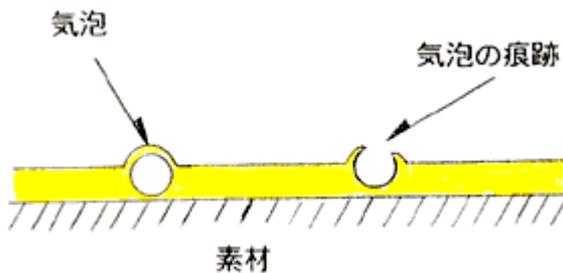
現象：UV 膜內部形成的氣泡（是指在濕塗膜面上殘留氣泡、或在乾燥塗膜時留有氣泡的痕跡）

- (1) 表面有水附着。
- (2) 被塗物的溫度太高。
- (3) 被塗物的表面有巢狀組織。

- (1) 塗料本身的氣泡未去除
- (2) 二液型塗料混合後的熟成時間不足。
- (3) 稀釋劑中低沸點溶劑太多造成塗膜表面先乾、內部溶劑才蒸發造成氣泡

- (1) 霧化空氣壓力太高。

- (1) 第一次塗料中塗的太厚。

- (1) 吹付空氣中含有水分。
- (2) 塗料壓送過程中混雜空氣。

- (1) 乾燥時、被塗物被急速加熱。
- (2) Seting 時間太短。

- (1) 為免結露保管場所溫濕度須注意。
- (2) 下降到室溫後才塗裝。
- (3) 做好下方塗付把巢狀組織去掉。

- (1) 增加稀釋劑使粘度下降。
- (1) 攪拌後、先放置一會才使用。
- (2) 按規定熟成時間後使用。
- (3) 用高沸點溶劑再度稀釋。

- (1) 將霧化空壓力力下降。
(標準空氣壓力：0.3 MPa)

- (1) 分次重複塗付。

- (1) 加裝乾燥器或除水過濾器。
- (2) 使塗料循環在塗料容器中除掉空氣。

- (1) 慢慢使乾燥溫度上昇。
- (2) 按規定的 Seting 時間。
